# 普段お使いの Co2 フロートの安全確認と新商品のお知らせ

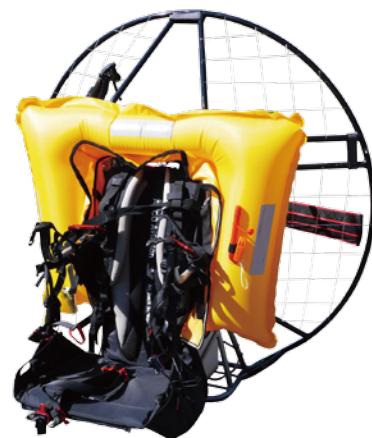
65g CO2 ボンベセット  
¥4,300+税

33g CO2 ボンベセット  
¥3,900+税

Co2 フロートのボンベ・スプールは 3 年毎の交換をお勧めしております。3 年経過したら、気室や Co2 充填システムに異常が無いかボンベ側をバケツの水に入れて膨張テストをしてください。気室が完全に膨らんだら 5 分経過しても空気の抜け等が無いかを確認します。弊社では、交換マニュアルが付属したボンベ・スプールセットを販売していますので、こちらをご購入して新しいボンベ・スプールを交換して安全なフライトをしましょう。

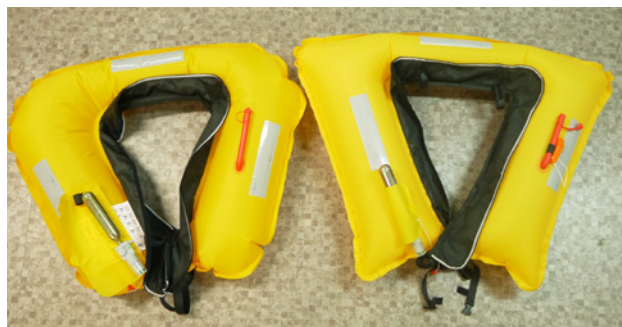
新型フロート  
2020

旧フロート  
275N

発売以来多くのユーザーにご愛顧いただいているパラモーター専用フロート 275N。新型フロート 2020 は、気室容量を損なうことなく、気室全体の角を取り、膨張時にフレームやケージの隙間に気室が入り込まない様に再設計されています。また、夜間においても発見が少しでも早く出来るように外皮、フロート本体に反射板を装備し、機能性をアップしました。(EN 安全規格適合品)
